# OPERATION DE RESTAURATION IMMOBILIERE (ORI) — version complétée du 16 août 2022

# Dossier d'enquête publique préalable à la déclaration d'Utilité Publique des Travaux

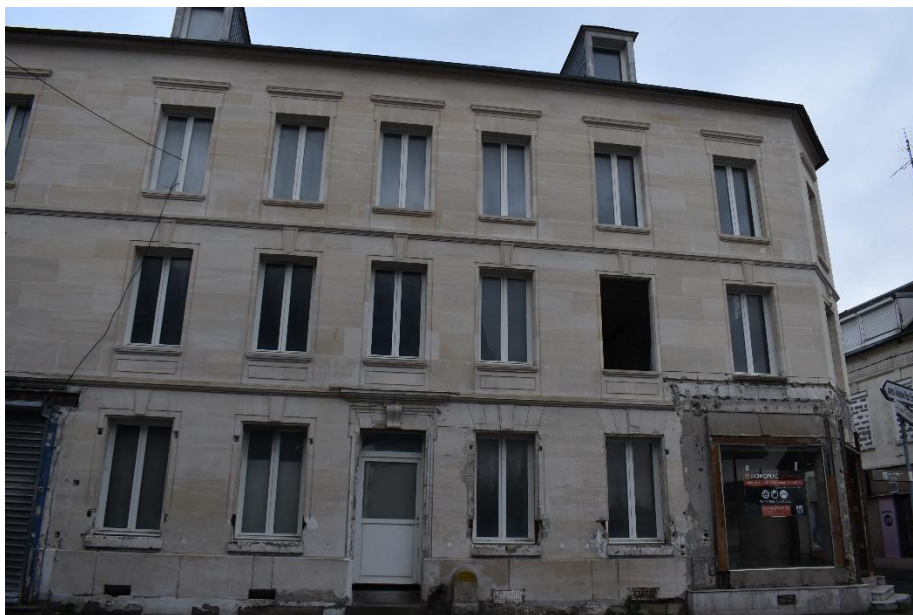
Le bâtiment du 54 rue Jean Jaurès présente une façade en pierre de taille, dont le ravalement sur rue a été entamé il y a quelques années, mais non terminé et qui se dégrade par un défaut de fin des travaux et d'entretien.

La pierre est fragilisée, encrassée et présente des problèmes d'humidité, causés principalement par la rupture d'une descente d'eau pluviale rue Despinas.

Façade sur rue Jaurès.

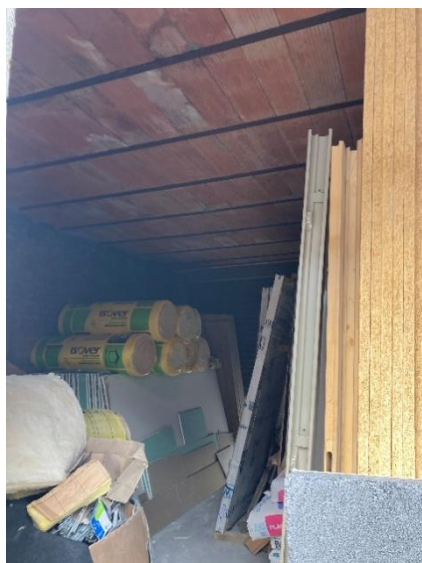
Stockage du matériel dans une annexe mal isolée.

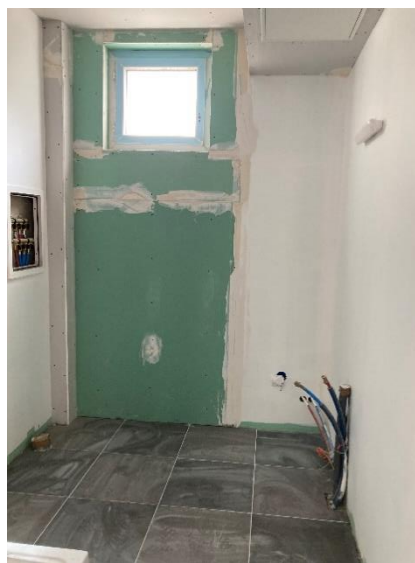
Travaux réalisés sur un logement au rez-de-chaussée.

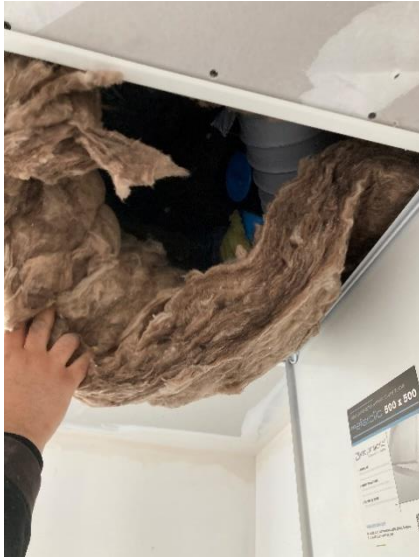
Travaux d'isolation et de ventilation réalisés sur les logements non achevés.

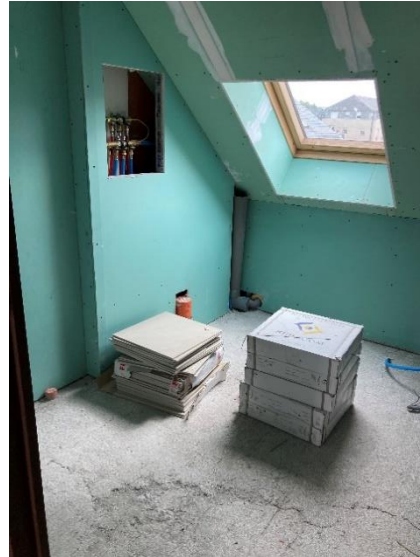
Travaux en cours sur un logement sous combles, non terminés.

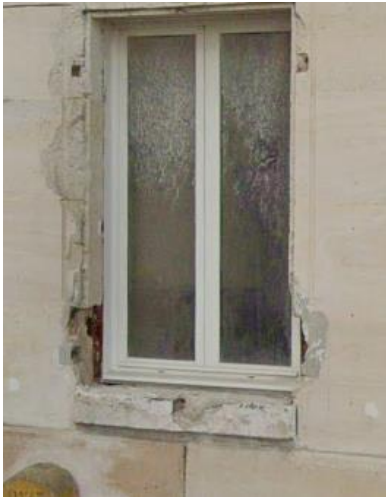
Les parties communes sur l'aile Jean Jaurès n'ont pas fait l'objet de travaux depuis l'achat du bien et sont donc très dégradées.

Aile Jean Jaurès : aucuns travaux n'ont été réalisés depuis l'achat de l'immeuble (9 logements et 2 commerces prévus au PC)

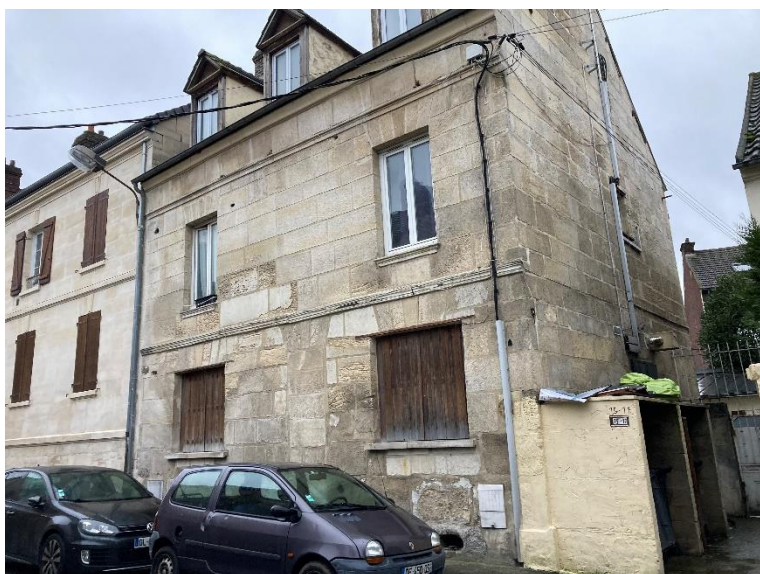
Les appuis de fenêtres en ciment ou autres matériaux rajoutés sur la façade accentuent l'état de dégradation de la pierre. En effet, le ciment très poreux empêche la pierre de respirer et d'évacuer l'humidité causant sa fragilité au fil du temps.

Façade sur rue

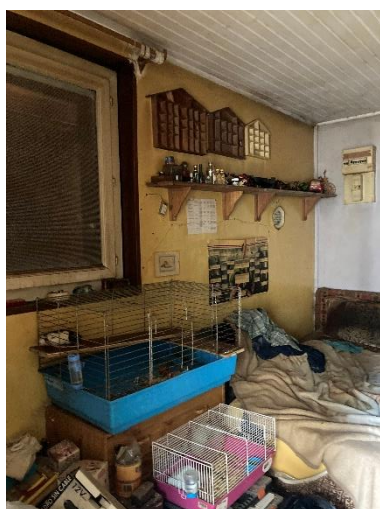
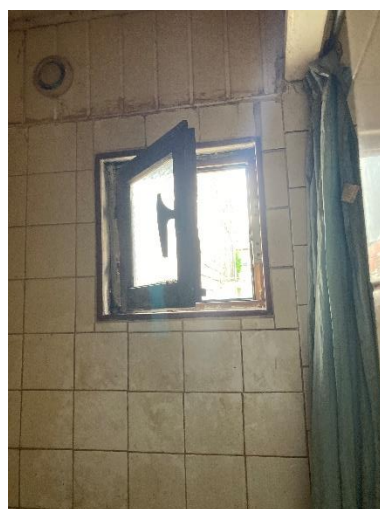
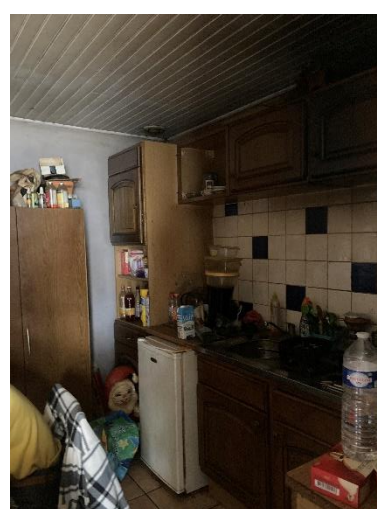
Logements en annexe sur cour.

- Rénover les annexes dégradées (murs, toitures, portes) pour transformer la chambre sur cour en local poubelle commun.
- Réaménager le studio existant dans l'annexe sur cour et le transformer en T1.

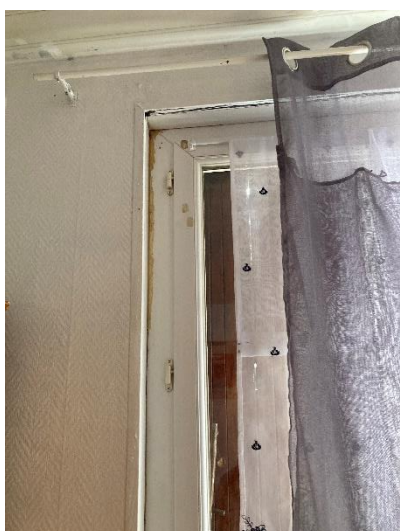
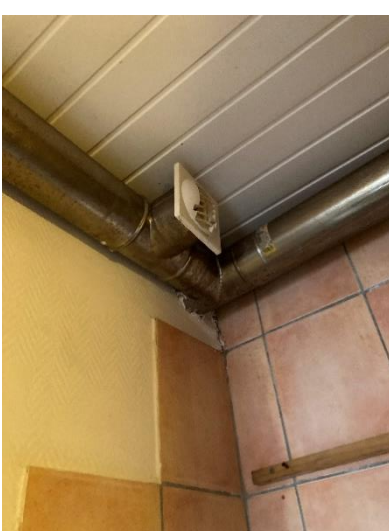
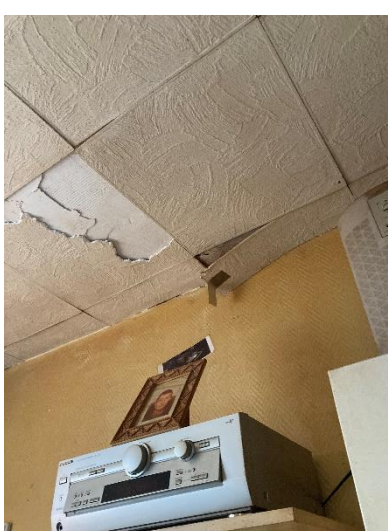
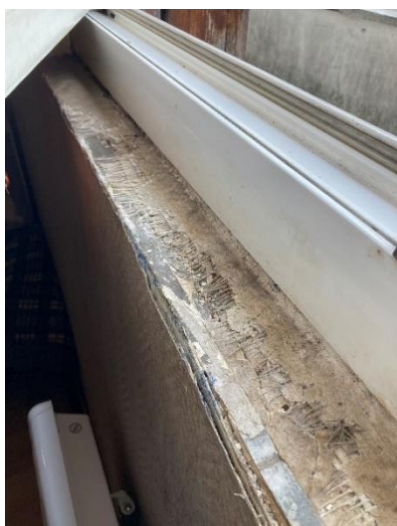
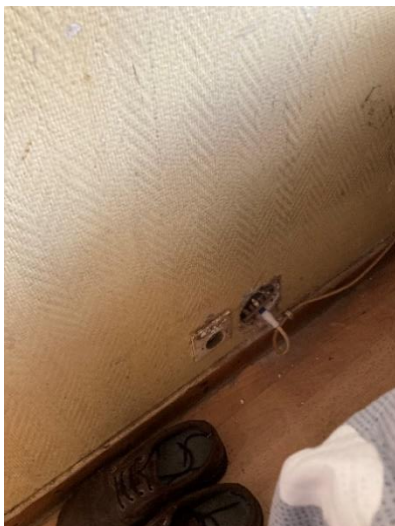
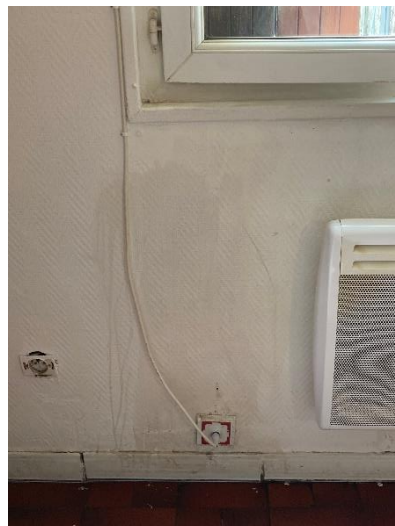
Les caves semblent être non assainies à cause d'éventuelles fuites et remontées capillaires qui se propagent sur les logements notamment au rez-de-chaussée côté rue Louis Lebrun.

Photos prises dans 3 logements visités au rez-de-chaussée.

- Restructuration des logements de façon à augmenter leur surface habitable en regroupant 2 logements en 1 au rdc, ainsi que les 3 logements sous combles en 1. Cette restructuration doit également permettre d'intégrer l'escalier menant aux étages à l'intérieur du bâtiment principal (mise aux normes indispensable).
- Désinfection et assainissement de l'ensemble des logements.
- Traitement contre l'humidité des murs affectés, notamment côté rue Lebrun.

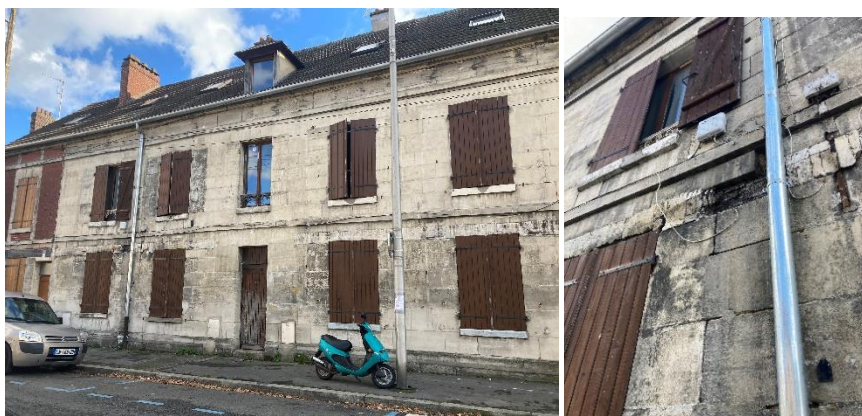
La façade est très dégradée, la pierre s'effrite, voire s'est creusée par endroit. La gouttière a été changée, sur rue, à l'été 2021 – elle n'a cependant pas été changée sur cour, et ne permet pas le bon écoulement des eaux pluviales. La porte entre les parties communes du 73 Jaurès et la cour n'est pas hermétique, provoquant une déperdition de chaleur importante. Au 73, les poubelles communes sont laissées dans la cour à ciel ouvert ; au 71, elles sont entreposées au rez-de-chaussée dans les parties communes - il n'y a pas de local dédié. La cour n'est pas entretenue et pose des problématiques de sécurité et de salubrité. Les revêtements des parties communes sont dégradés. Des fils électriques sont apparents, ou mal dissimulés derrière des parements en lambris ou faux plafond.

Façade sur rue

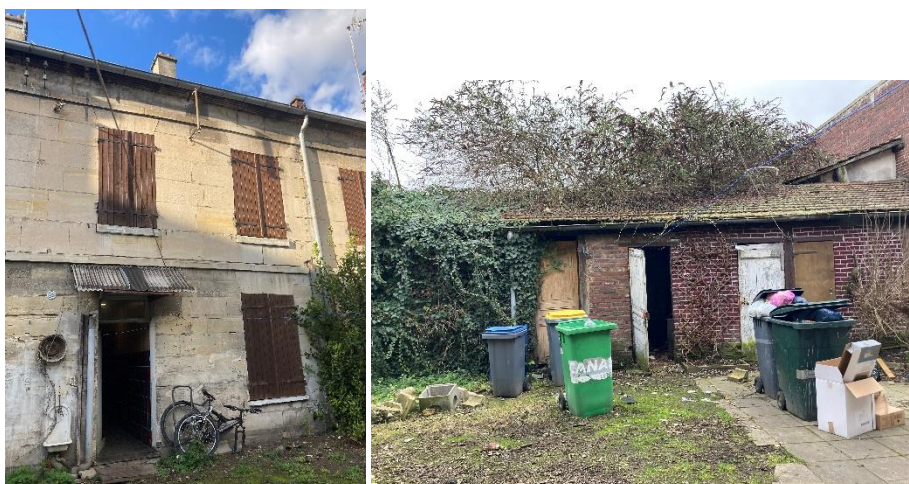
Cet immeuble est détenu en indivision, l'usufruitier est Monsieur CALMAN Michel et le nu-propiétaire est Monsieur CALMAN Nicolas. Il s'agit d'un immeuble en R+1+C. Sur cour, une annexe en brique est vacante, très dégradée – la présence de plusieurs portes en bois laissent à penser qu'il s'agissait, à l'origine, de box individuels de stockage.

Façade sur cour et annexe.

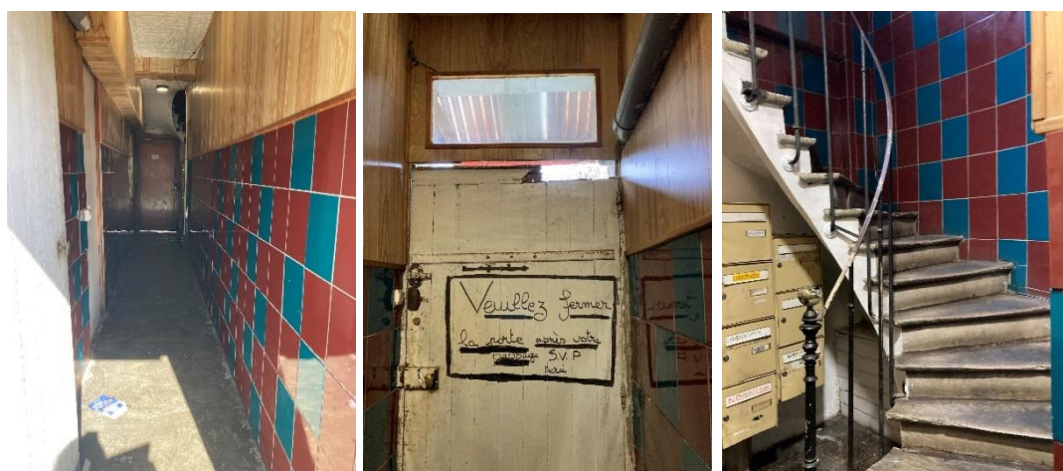
Parties communes du 73 Jaurès

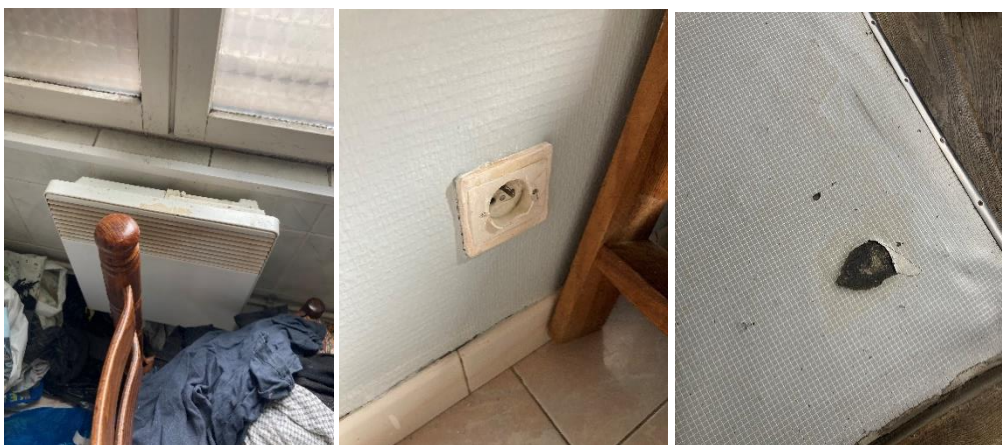
De fait, les logements occupés depuis plus longtemps, au 73 Jaurès, sont plus vétustes et dégradés : les déperditions de chaleur sont importantes, les revêtements sont dégradés, les menuiseries ne sont pas étanches, l'électricité et les modes de chauffage sont vétustes.

Appartement du rez-de-chaussée porte de gauche, 73 Jaurès.

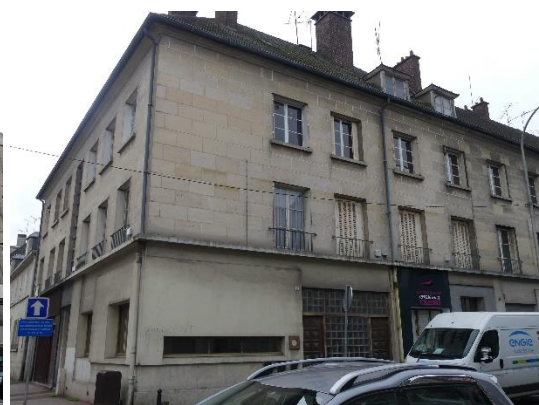
Façade avant

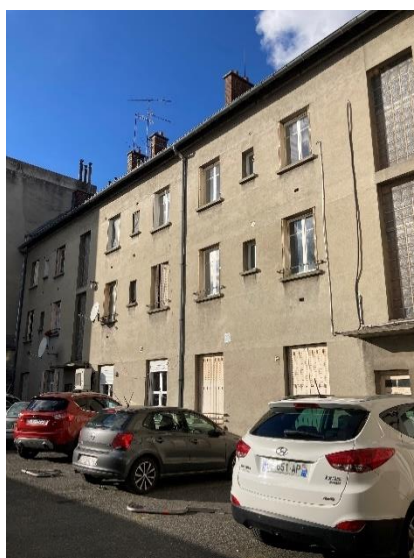
Façade arrière

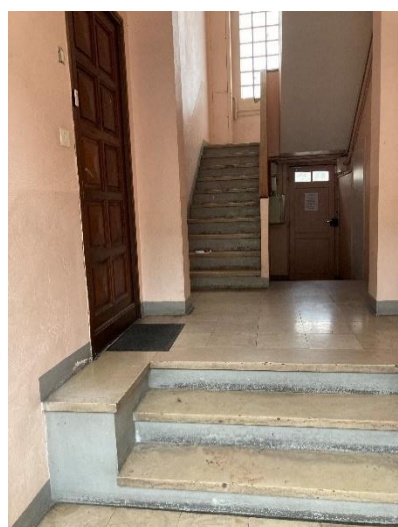
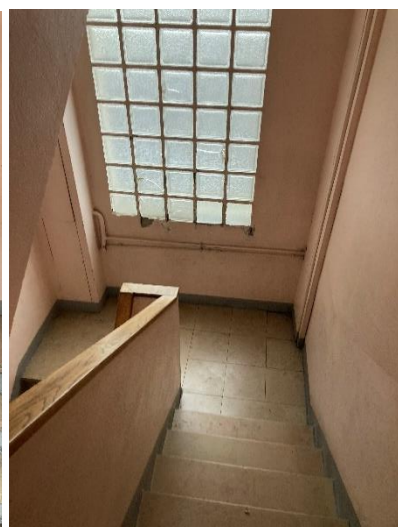
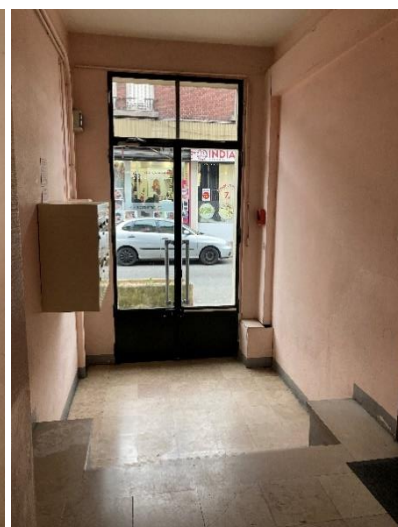
Parties communes du 35 rue Jules Juliet

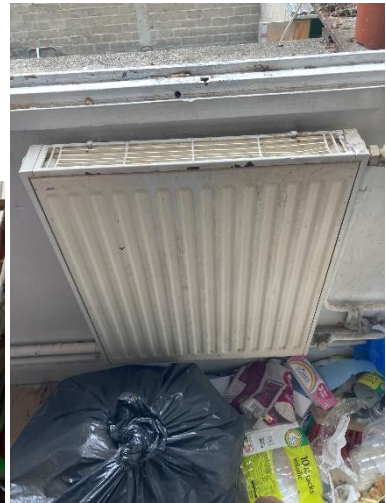
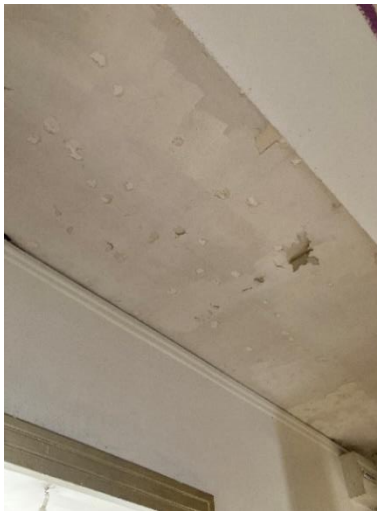
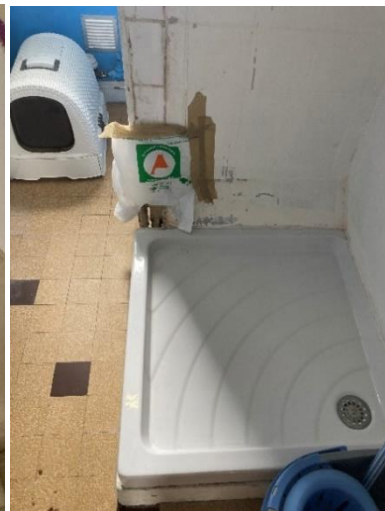
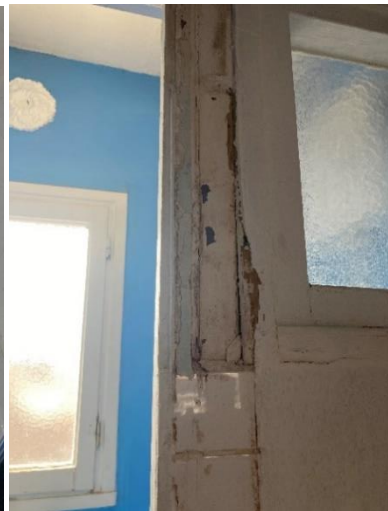
Logements au 35 et au 37 rue Jules Juillet
