# OPERATION DE RESTAURATION IMMOBILIERE (ORI) — version complétée du 16 août 2022

# Dossier d'enquête publique préalable à la déclaration d'Utilité Publique des Travaux

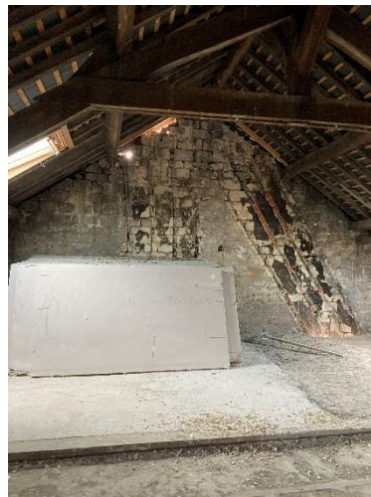
Aile Jean Jaurès : aucuns travaux n'ont été réalisés depuis l'achat de l'immeuble (9 logements et 2 commerces prévus au PC)

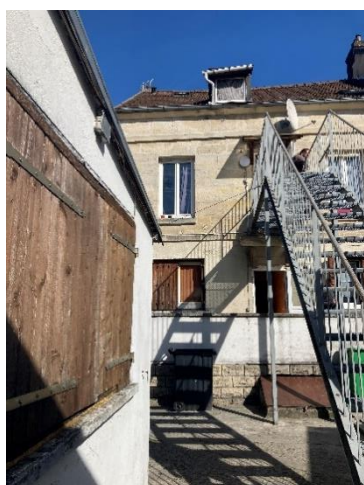
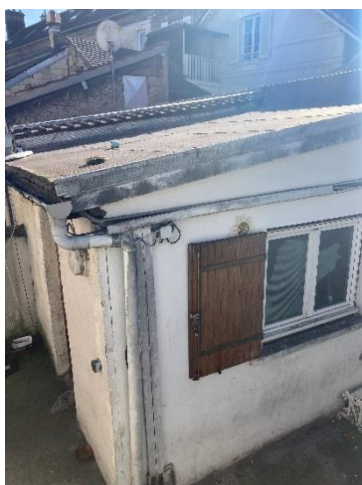
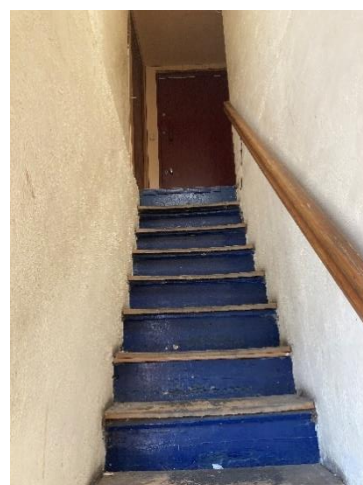
Façade sur rue

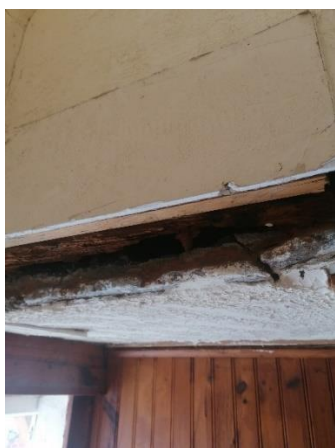
Escalier extérieur, annexe et parties communes

Plafond haut du premier étage, affaissé.

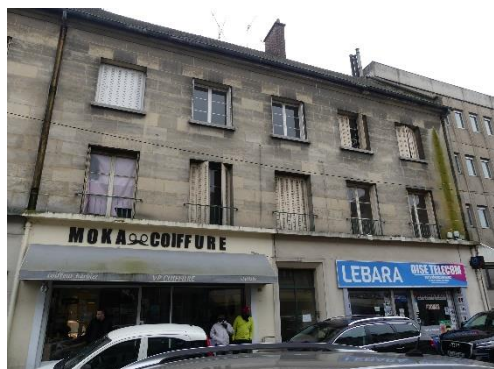
Façade avant

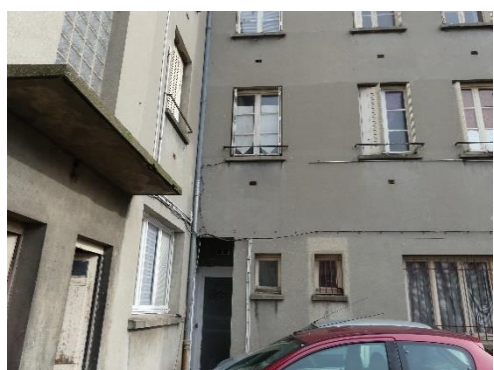
Façade arrière
